REPORTE FOTOGRÁFICO DEL INFORME DE AVANCE TRIMESTRAL

Construcción 3ra. Etapa Edificio "P", incluye 9 aulas y módulo de escaleras, Unidad Regional Culiacán.

ENERO-MARZO 2024

Construcción de 4ta. Etapa de Edificio de Rectoría, incluye instalación de aluminio, cristal templado, acabados interiores y exteriores e instalaciones generales en edificio en sus tres niveles, en Unidad Regional Los Mochis.

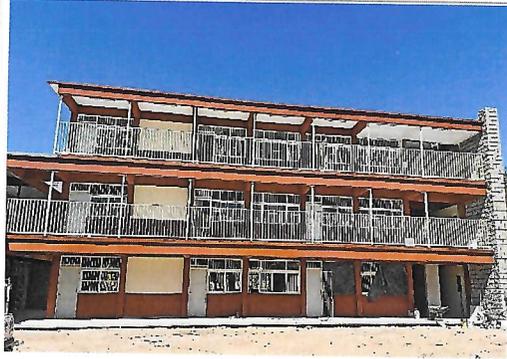
F1: Fachada principal

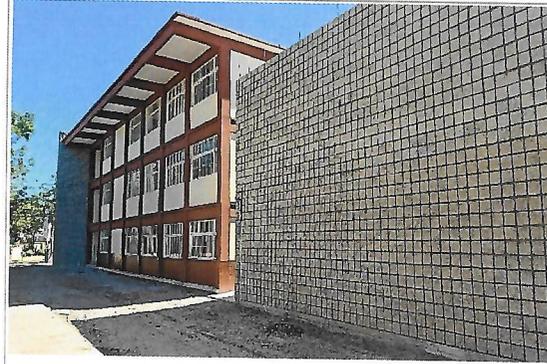
F2: Fachada posterior

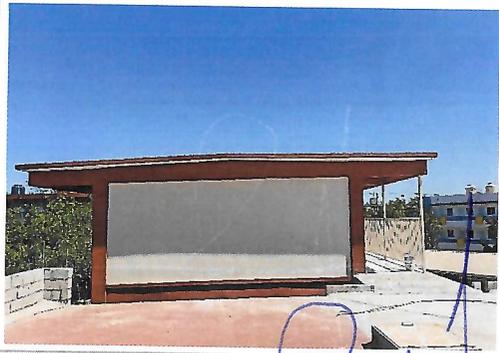
F3: Fachada lateral izquierda

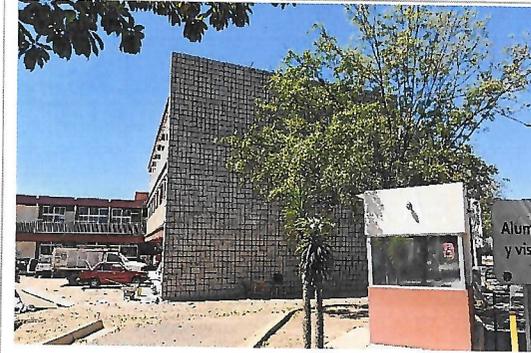
F4: Fachada lateral derecha

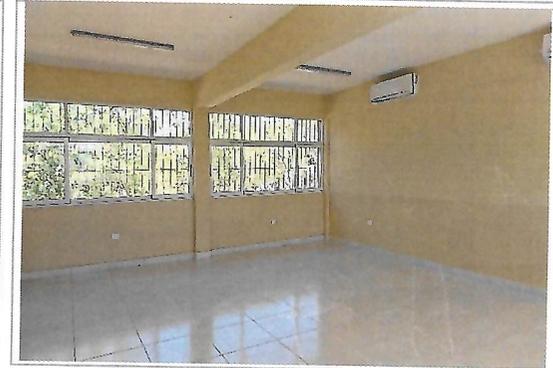
F5: Foto interior de la obra.

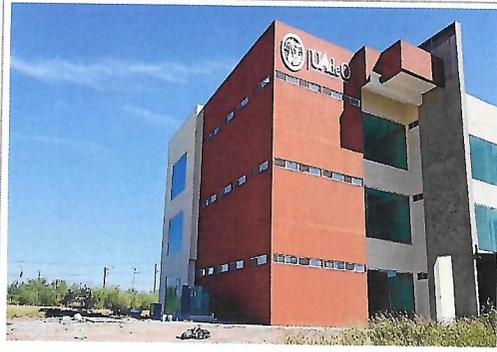
F1: Fachada principal

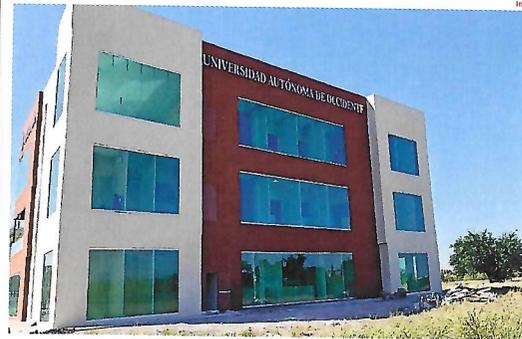
F2: Fachada posterior

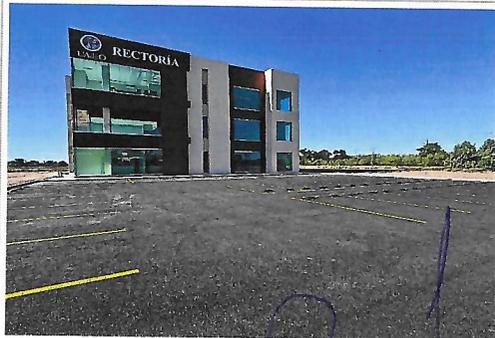
F3: Fachada lateral derecha

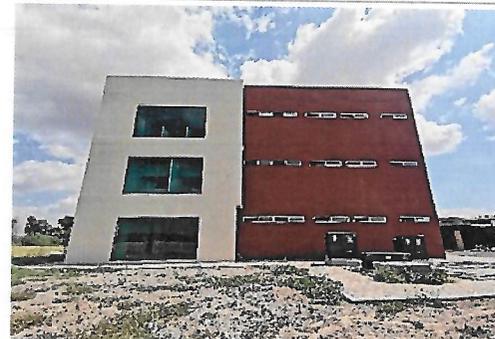
F4: Fachada lateral izquierda

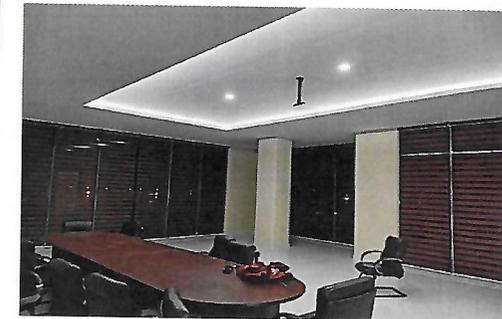
F5. Foto interior de obra.

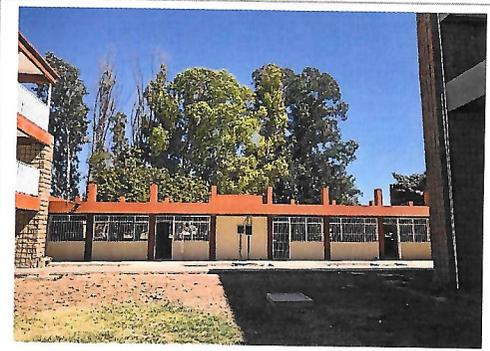
F1: Fachada principal

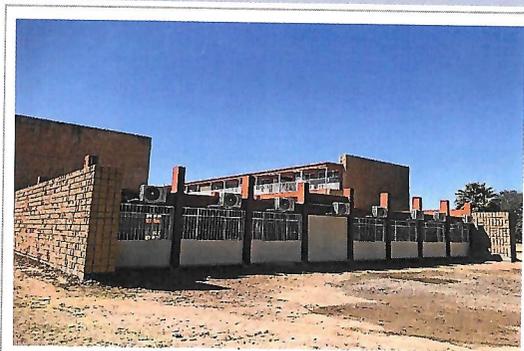
F2: Fachada posterior

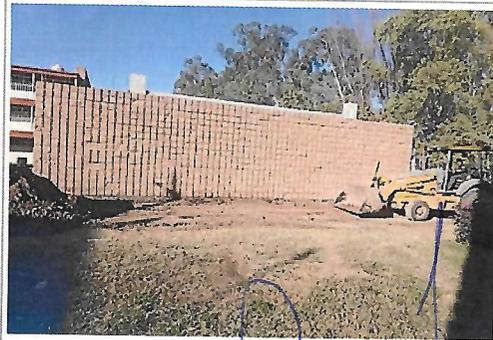
F3: Fachada lateral derecha

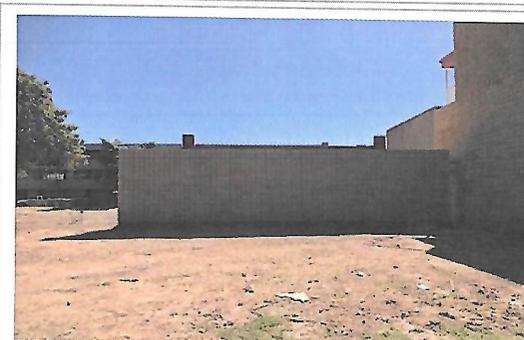
F4: Fachada lateral izquierda

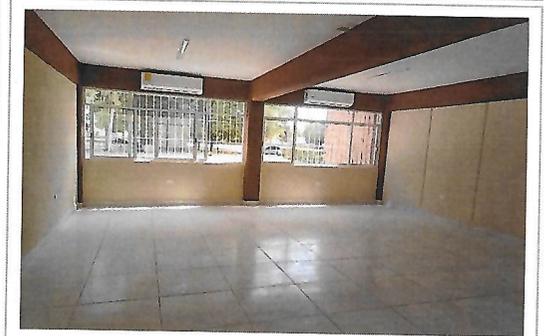
F5: Foto interior de la obra.

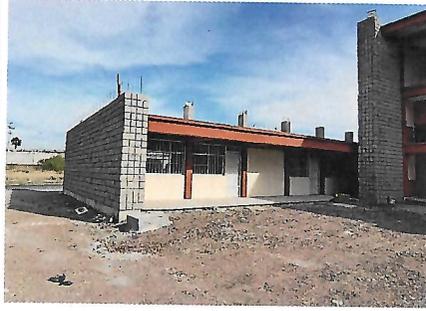
F1: Fachada principal

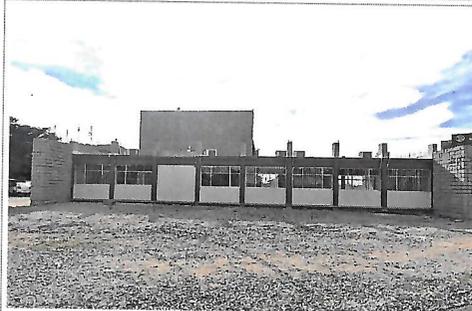
F2: Fachada posterior

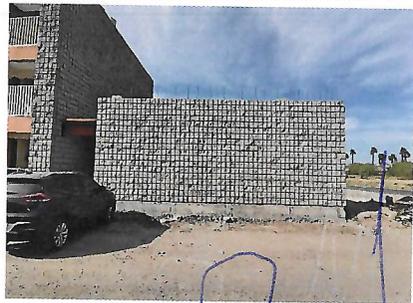
F3: Fachada lateral derecha

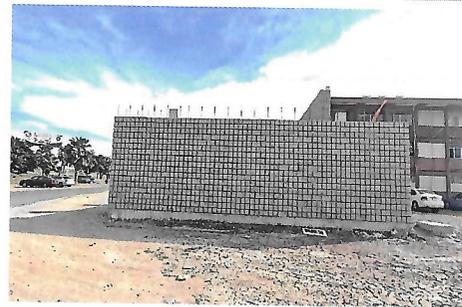
F4: Fachada lateral izquierda

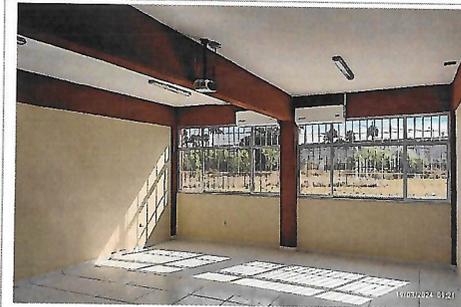
F5: Foto interior de aula.

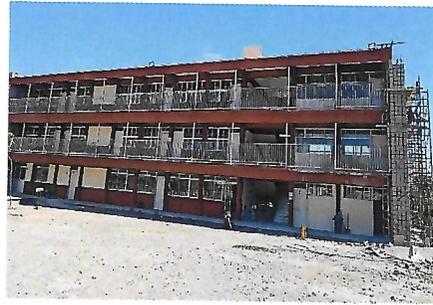
F1: Fachada principal

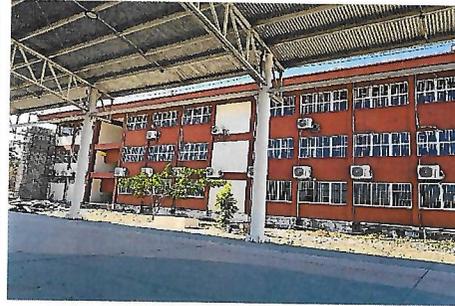
F2: Fachada posterior

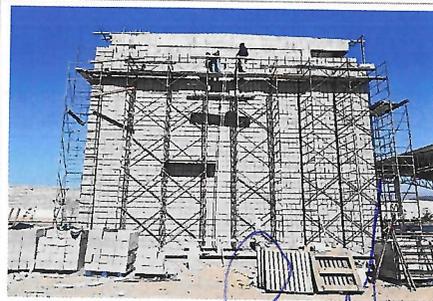
F3: Fachada lateral derecha

Foto fachada lateral derecha: Los trabajos en ejecución del muro arquitectónico son bajo contrato de Recursos Propios 2024.

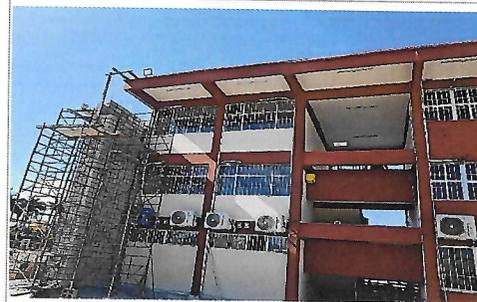
F4: Fachada lateral izquierda

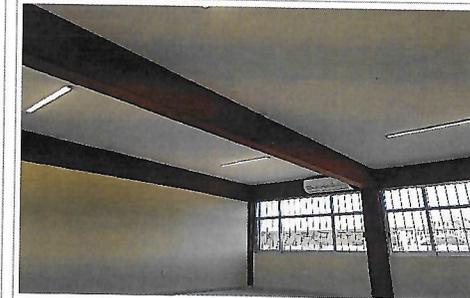
F5: Foto interior de aula.
